Ewa KOLCZYK*, Anżelina MAREK*, Krzysztof SOBCZYK**

*Katedra Mechaniki Materiałów, Politechnika Śląska, Katowice

SPOSOBY NISZCZENIA POLIETYLENOWYCH PANEWEK ENDOPROTEZ STAWU BIODROWEGO

DESTRUCTION METHODS OF THE ARTIFICIAL HIP POLYETHYLENE ACETABULAR CUPS

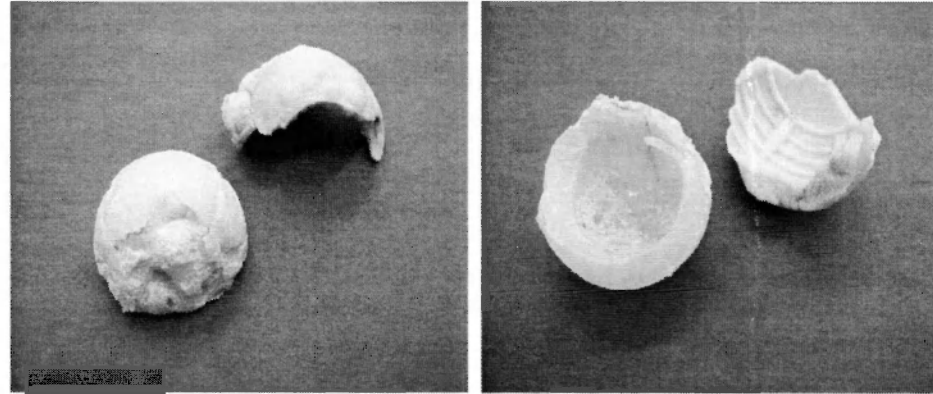
Rys. 1. Polietylenowa panewka z fragmentami cementu kostnego po 17-letnim okresie użytkowania z widocznymi efektami zużycia trybologicznego, odkształcenia plastycznego i pęknięcia
