**Maciej ROSZAK<sup>1</sup>, Dominika GRYGIER<sup>2</sup>**

<sup>1</sup>Studenckie Koło Naukowe Materiałoznawstwa im. doc. Rudolfa Haimanna, Politechnika Wrocławska

## **WADY TECHNOLOGICZNE MATERIAŁÓW PRZEZNACZONYCH DO PRODUKCJI INSTRUMENTARIUM CHIRURGICZNEGO**

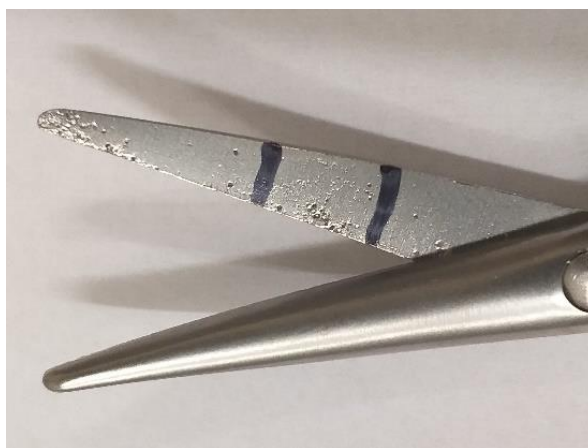
Obserwacje makroskopowe wykazały wiele technologicznych wad powierzchniowych, a także uszkodzeń poeksploatacyjnych, wykluczających możliwość dalszego użytkowania instrumentów [6,11]. Zaobserwowano, że istotny wpływ na szybkość zużycia narzędzi miała przede wszystkim jakość ich wykonania, proces przygotowania narzędzi do zabiegów ale także sposób ich eksploatacji [10]. W przypadku dwóch par nożyczek poddanych obserwacjom makroskopowym w obu narzędziach występuje znaczne zużycie/stępienie ostrzy oraz porowatość na części roboczej (Rys.2). Duży stopień zużycia/stępienia powierzchni jest spowodowany zastosowaniem niedostatecznie twardego materiału na narzędzie, a obecność wad odlewniczych dodatkowo przyspieszyła proces nadmiernej eksploatacji elementu.

Rys.2 Obraz makroskopowy nożyczek, widoczne liczne pory występujące na jego powierzchni

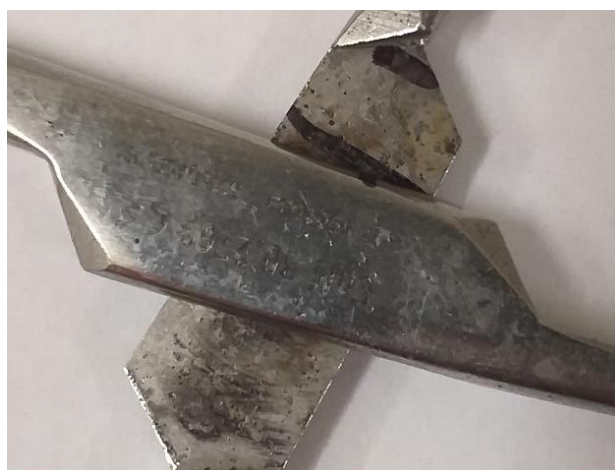
Obserwacje makroskopowe imadła wykazały występowanie bardzo dużej ilości porów, zmiany zużycia ściernego powierzchni, a także osady wskazujące na procesy korozyjne (Rys.3). Przyczyną występowania obserwowanych wad było najprawdopodobniej zastosowanie materiału o nieodpowiedniej twardości i odporności na zużycie ściernie, charakteryzującego się dodatkowo niską jakością metalurgiczną.

Rys.3 Obraz makroskopowy złącza imadła przedstawiający korozję powierzchniową, osad i liczne pory znajdujące się na powierzchni narzędzia

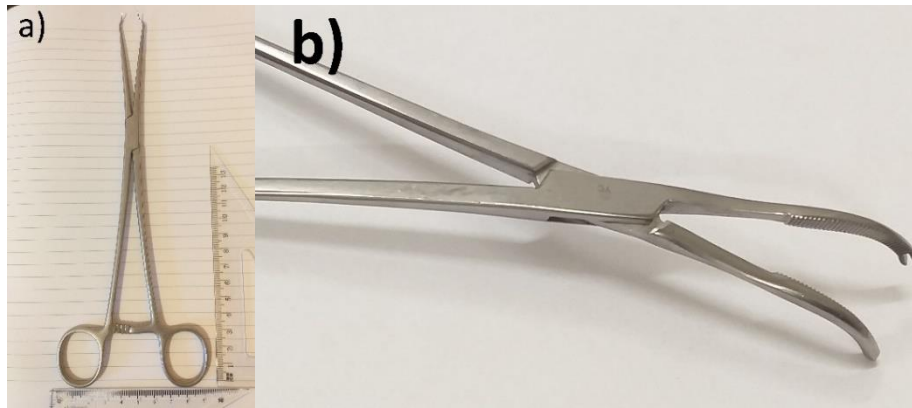
W wyniku badań zaobserwowano, że części robocze kulociągu (Rys. 4a) oraz kleszczyków Kochera (Rys. 4b) uległy znacznemu odkształceniu plastycznemu, objawiającemu się brakiem możliwości ich pełnego zwarcia. Obserwowane zmiany nie wynikają bezpośrednio z wad technologicznych materiału tych narzędzi ale z nieprawidłowego użytkowania narzędzi lub/i z nieprawidłowo dobranego materiału na opisywane narzędzia.

**Rys.4** Obraz makroskopowy przedstawiający odkształcenie plastyczne kulociągu (Rys. 4a) oraz kleszczyków Kochera (Rys. 4b)

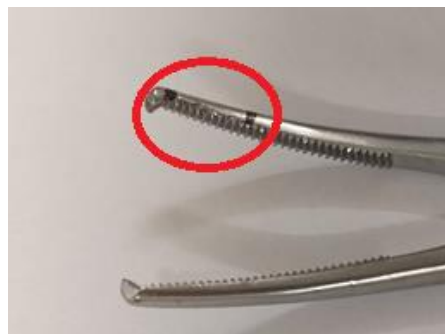
Ostatnim zaobserwowanym defektem powierzchni, który dyskwalifikuje dalszą możliwość wykorzystywania narzędzia podczas zabiegów chirurgicznych, jest uszkodzenie w postaci powierzchniowego, lokalnego odkształcenia plastycznego materiału (tzw. zadziora) występującego w okolicach części roboczej kleszczyków Kochera (Rys.5). Podobnie jak w opisywanym powyżej przypadku obserwowana zmiana nie wynika bezpośrednio z wad technologicznych materiału ale z nieprawidłowego użytkowania narzędzia lub/i z nieprawidłowo dobranego materiału na opisywane narzędzia.

**Rys.5** Obraz makroskopowy przedstawiający „zadziór” na krawędzi części pracującej kleszczyków Kochera

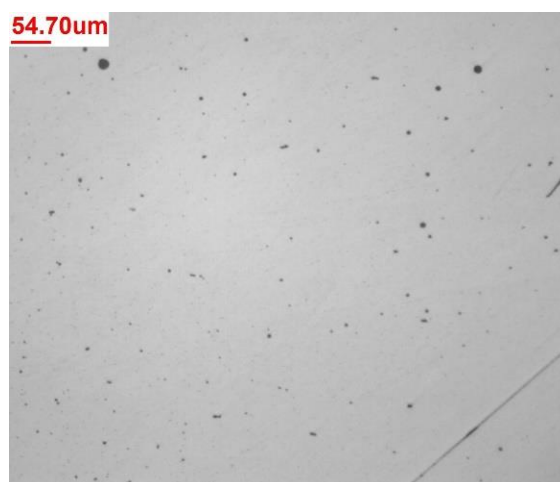
Podczas analizy próbek materiału pochodzącego z imadła można zauważyć bardzo dużą ilość wtrąceń niemetalicznych. Najczęściej spotkanym wtrąceniem obserwowanym w materiale było globularne wtrącenie tlenkowe należące do kolumny 6, a także pojedyncze pasma tlenkowych globularnych wtrąceń należących do kolumny 10, przypisanych zgodnie z tabelą nr 2, określającą długość, szerokość, pole i stosunek długości do szerokości  $L/w$  oraz współczynnik kształtu dla wzorców skali w normie PN-EN 10247:2017. Średnie pole powierzchni wtrąceń na obserwowanych polach pomiarowych o powierzchni  $0,5 \text{ mm}^2$  wyniosło  $0,0011 \text{ mm}^2$ , natomiast średnia ilość wtrąceń wyniosła 51 (Rys.7). Ich występowanie jest następstwem nieprawidłowości technologicznych podczas procesu odlewania. Sprzyjają one powstawaniu korozji powierzchniowej i wżerowej w narzędziach chirurgicznych, a także znacznie pogarszają właściwości mechaniczne i użytkowe materiału [4,8,12].

Rys.7 Struktura materiału uszkodzonego imadła. Widoczne liczne pory, a także tlenkowe wtrącenia niemetaliczne. Stan nietrawiony

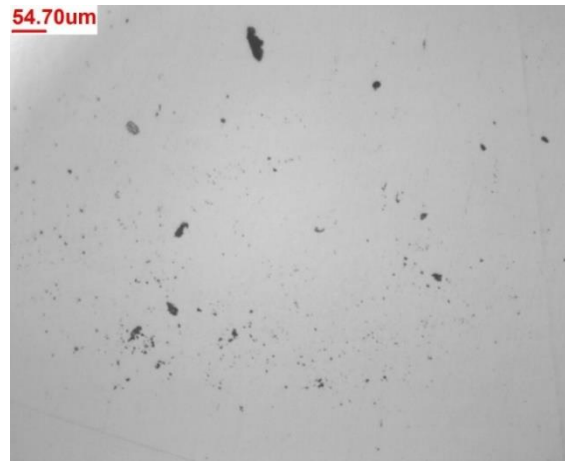
Dalsze obserwacje mikroskopowe pokazują, że bardzo podobnie prezentują się próbki sporządzone z materiału kleszczyków Kochera (Rys.8). Najczęściej spotykanym wtrąceniem tlenkowym jest globularne wtrącenie należące do kolumny 6, natomiast wtrącenia siarczkowe z reguły należą do kolumny 5. Średnie pole powierzchni wtrąceń wyniosło  $0,00068 \text{ mm}^2$ , a średnia ilość 30, na pole pomiarowe o powierzchni  $0,5 \text{ mm}^2$ . Wady mogą powodować znaczne osłabienie struktury materiału i stanowią podłoże do powstawania korozji [8,12].

**Rys.8** Struktura materiału kleszczyków Kochera. Widoczne liczne jamy skurczowe, pory i grupowo rozmieszczone wtrącenia tlenkowe i siarczkowe. Stan nietrawiony

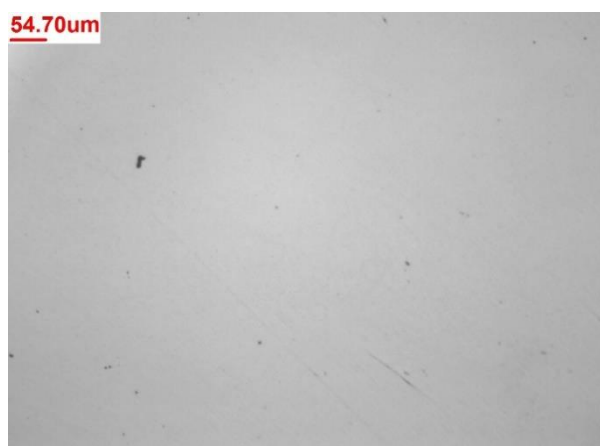
Ostatnim narzędziem analizowanym w badaniach mikroskopowych są nożyczki chirurgiczne (Rys.9). Jakość metalurgiczna materiału prezentuje się lepiej niż w przypadku dwóch poprzednich instrumentów. Znacznie mniejsza ilość wtrąceń niemetalicznych, głównie tlenkowych. Najczęściej obserwowanym wtrąceniem, tak jak w przypadku dwóch pozostałych jest globularne wtrącenie tlenkowe z kolumny 6. Średnia ilość wtrąceń wyniosła 15, natomiast średnie pole powierzchni wyniosło  $0,00037 \text{ mm}^2$ , na pole pomiarowe o powierzchni  $0,5 \text{ mm}^2$ . Oznacza to większą stabilność procesu technologicznego podczas wytwarzania nożyczek niż w przypadku dwóch pozostałych. Jednak wciąż ilość wad była zbyt duża. Doprowadziło to do szybkiego stępienia ostrza i braku możliwości dalszego użytkowania narzędzia.

**Rys.9** Struktura materiału nożyczek. Widoczna jama skurczowa, pojedyncze tlenkowe wtrącenia niemetaliczne. Stan nietrawiony
