SZYBKOŚĆ UTLENIANIA W OCENIE STRUKTURY DLA STOPÓW PROTETYCZNYCH

OXIDATION SPEED IN THE STRUCTURE EVALUATION FOR PROSTHETIC ALLOYS

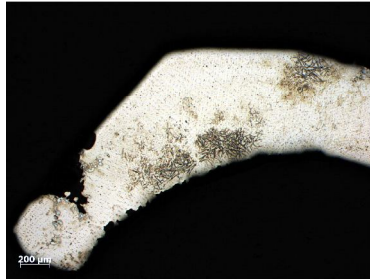
Rys. 3. Struktura części metalicznej siodła protezy, widoczne miejsca dyfuzji, trawiono, pow. 50x

W pierwszej kolejności analizowano całość struktury, ułożenie ziarn, jak również defekty związane z technologią, mogące mieć wpływ na zmniejszenie odporności korozyjnej całości konstrukcji (rys. 3 – 6).

Elementy metaliczne eksploatowanego uzupełnienia protetycznego, szczególnie pokrytego tworzywem akrylowym posiadają widoczne miejsca, w których mogło zachodzić zjawisko dyfuzji. Fakt, braku połączenia chemicznego, powoduje powstawanie mikroszczelin, w których umiejscawiają się płyny ustrojowe o większym stężeniu składników jonowych niż całość otaczającego protezę środowiska. Nieliczne defekty w postaci mikroszczelin, są wynikiem zastosowanej technologii odlewniczej. Nie zaobserwowano zmian, mogących eliminować przydatność konstrukcji. W warstwie przypowierzchniowej elementów użytkowanych w organizmie ludzkim (oprócz części metalicznej siodła – rys. 3), jaki i próbek laboratoryjnych, nie zaobserwowano wyraźnych zmian, mających cechy korozji. Celem dokładniejszej analizy, zastosowano inne powiększenia (rys. 7 – 10).

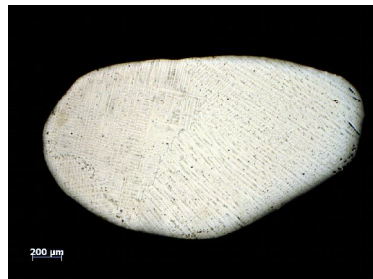
Rys. 4. Struktura łuku protezy, nieliczne defekty przypowierzchniowe, widoczne granice ziarn, trawiono, pow. 50x

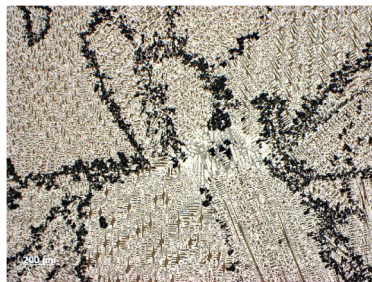
Rys. 6. Struktura części metalicznej, -laboratoryjnego- elementu imitującego łuk protezy, wyraźne granice ziarnowe, trawiono, pow. 50x

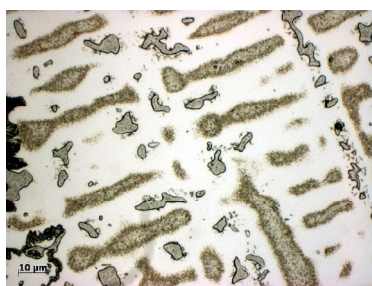
Rys. 10. Szczegół rysunku 6, mikrostruktura dendrytyczna, skupiska eutektyk na granicach ziarn, trawiono, pow. 1000x
