Sylwia WĘGRZYNKIEWICZ, BELOS-PLP S.A. BU CYNKOWNIA, Bielsko- Biała
Dariusz SOŁEK, Wydział Powłok Ochronnych, FAMED S.A., Żywiec
Maciej HAJDUGA, Dariusz JĘDRZEJCZYK, Zakład Inżynierii Materiałowej, Akademia Techniczno-Humanistyczna w Bielsku-Białej

OCENA POWŁOK GALWANICZNYCH NANOSZONYCH NA SPRZĘT MEDYCZNY I REHABILITACYJNY JAKO ZABEZPIECZENIE ANTYKOROZYJNE I ANTYBAKTERYJNE

EVALUATION OF GALVANIC COATINGS OF MEDICAL AND REHABILITATION EQUIPMENT AS THE ANTICORROSIVE AND ANTIBACTERIAL PROTECTION

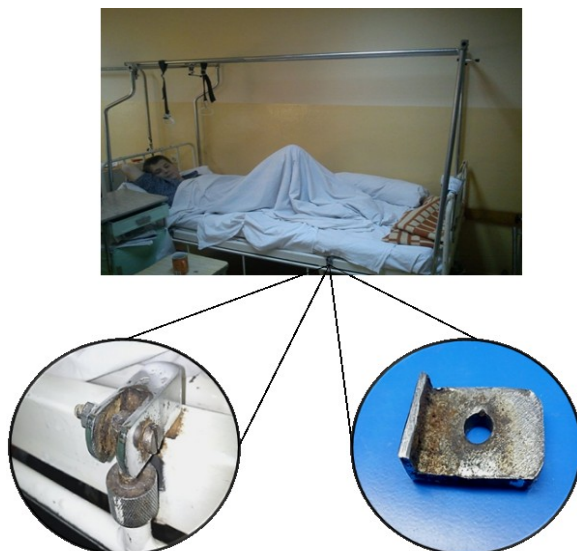
Rys.1. Łóżko rehabilitacyjne. Elementy łóżka rehabilitacyjnego z „ogniskami” korozji

Długotrwała eksploatacja urządzeń i konstrukcji sprzętu medycznego i rehabilitacyjnego w warunkach uciążliwych i trudnych powoduje, że są one narażone na działania mechaniczne, a dalej na uszkodzenia powłok zabezpieczających (niklowo - chromowych) [2]. Dochodzi wówczas do znacznego obniżenia odporności korozyjnej powłok galwanicznych, a w konsekwencji pojawienia się korozji (**rys. 1,2**).

Celem pracy jest analiza rodzaju bakterii na powierzchni metalicznej powłoki ochronnej typu nikiel-nikiel-chrom (Fe/Ni20d/Crr) z intensywną korozją lokalną (**rys.1**). Dalej przeprowadzenie oceny osadzania się wybranych gatunków bakterii na próbkach z wielowarstwowymi powłokami ochronnymi (nikiel-nikiel-chrom, nikiel-chrom, nikiel-miedź, miedź) tworzonymi metodą elektrolizy. Dokonano oceny warstwy wierzchniej powłok ochronnych poprzez określenie chropowatości i topografii.

Do badań wytypowano sprzęt medyczny łóżko rehabilitacyjne o symbolu LP-01.0 (rok produkcji 1994), na którym zaobserwowano miejscową korozję. Następnie wycięto z konstrukcji stalowej łóżka dwa elementy zaatakowane widoczną korozją (rys.1) . Materiał ten z powłoką galwaniczną typu nikiel-nikiel-chrom poddano badaniom mikrobiologicznym w celu ustalenia jakie bakterie zalegają w niszach, kawernach i na powłoce ochronnej elementów badanych.

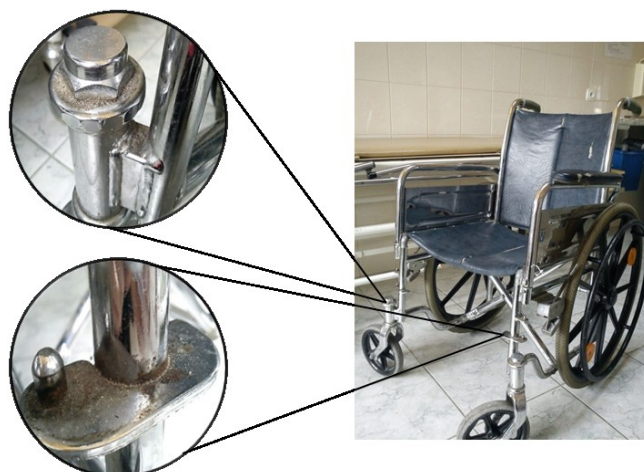
Rys.2. Wózek inwalidzki z elementami miejscowej korozji

W tym obszarze mamy także do czynienia z korozją powodowaną płynami ustrojowymi (mocz, krew, ślina, pot i inne) oraz działaniem środków dezynfekcyjnych. Problem obejmuje zarówno eksploatację sprzętu rehabilitacyjnego (**rys.2**), jak i sprzętu ratownictwa medycznego (elementy wewnętrznej zabudowy karettek pierwszej pomocy), rejon kłesk żywiołowych i strefy działań wojennych. Powstawanie „ognisk” korozji i losowe ich rozprzestrzenianie umożliwia osiadanie i rozwój bakterii takich jak np. pałeczka okrężnicy (*lac. Escherichia coli*), pałeczka ropy błękitnej (*lac. Pseudomonas aeruginosa*), gronkowiec złocisty (*lac. Staphylococcus aureus*) i inne [3-6].

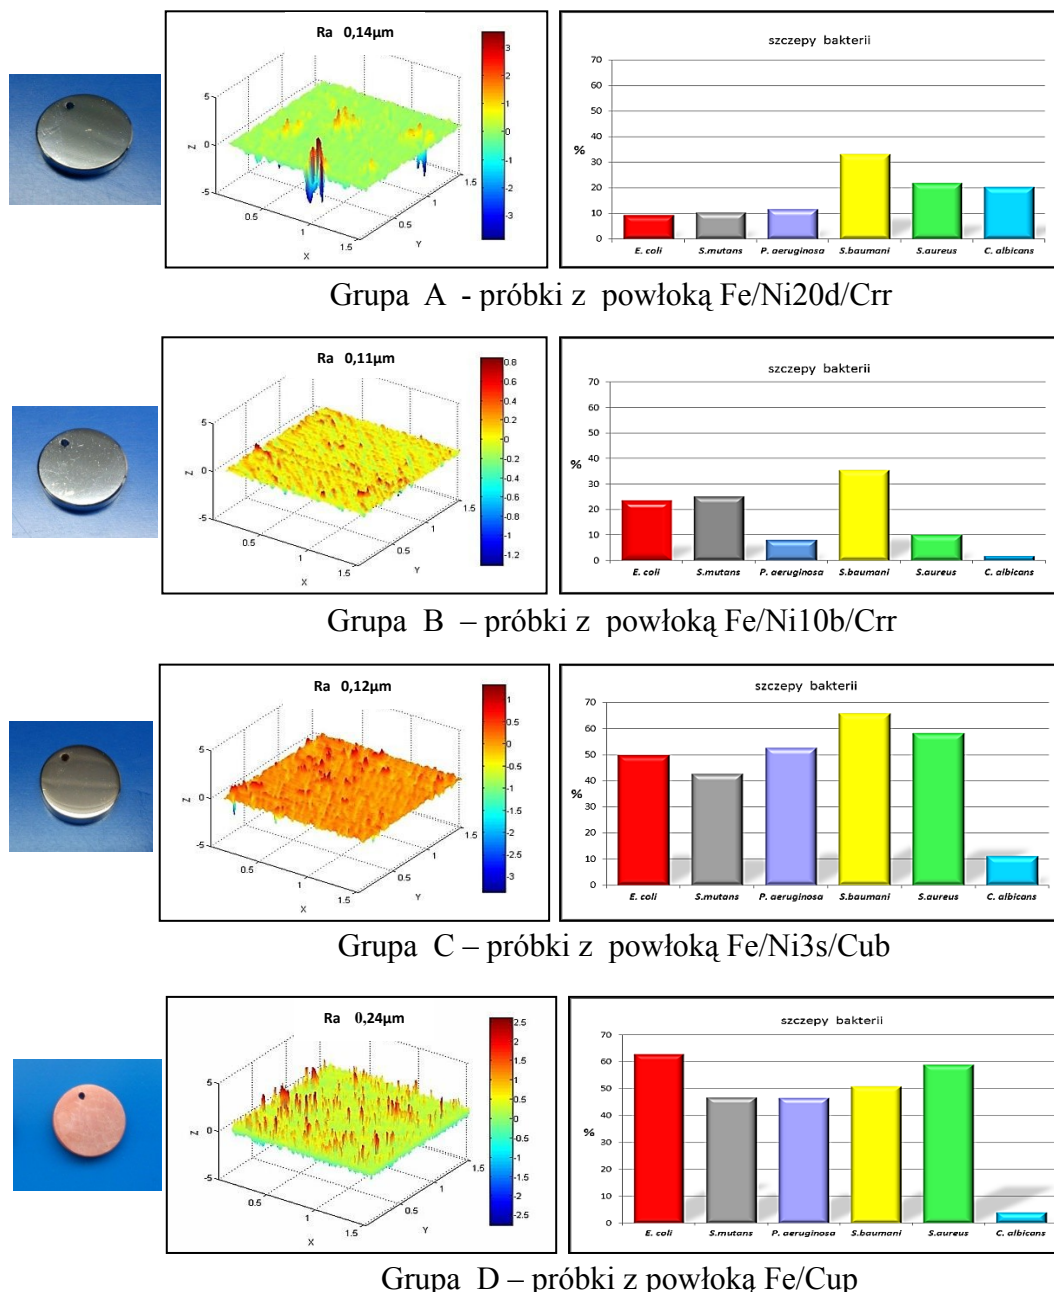
Rys.3. Widok ogólny próbek. Ocena warstwy wierzchniej dla badanych próbek. Procentowa zawartość bakterii ulegających adhezji

Próbki do badań podzielono na 4 grupy wg oznaczenia (rys.3).

Wyniki pomiarów zaprezentowano na rysunku nr 3.

Badania przeprowadzono na czterech grupach próbek rysunek 3. Wybrano sześć szczepów bakteryjnych charakterystycznych dla środowiska szpitalnego *Staphylococcus aureus*, *Streptococcus baumani*, *Pseudomonas aeruginosa*, *Escherichia coli*, *Streptococcus mutans*, *Candida albicans*.

i bezpośrednio liczenie bakterii pod mikroskopem fluorescencyjnym. Procentową zawartość bakterii ulegających adhezji przedstawia rysunek 3, natomiast ilość komórek bakteryjnych w analizowanym mikroobszarze opisuje tabela 2.

Topografia materiału przygotowanego dodatkowo do badań uwidoczniała, że próbki z grupy D (z miedzią matową) posiadają najbardziej rozbudowaną warstwę wierzchnią $R_a = 0,24\mu\text{m}$. Chropowatość dla próbek z grupy A (nikiel-nikiel-chrom, $R_a = 0,14\mu\text{m}$), B (nikiel-chrom, $R_a = 0,11\mu\text{m}$) oraz C (nikiel-miedź, $R_a = 0,12\mu\text{m}$) wyrażona jest zbliżonymi wartościami R_a .

Badania mikrobiologiczne przeprowadzone dla sześciu gatunków bakterii wykazały, że adhezja nastąpiła na wszystkich rodzajach powłok ochronnych. Największy procent bakterii, które uległy adhezji wykazały próbki z warstwą wierzchnią miedzi (próbki C = 46,83%, D = 45,17%).

Współczynniki R_a dla próbek C i D różni się znacząco (dla C, $R_a = 0,12\mu\text{m}$; dla D, $R_a = 0,24\mu\text{m}$), jednak obraz graficzny ukazuje podobny charakter powierzchni, co tłumaczy tak wysoki procent ilości bakterii, które uległy adhezji.

W ocenie procentowej adhezji bakterii do podłoża (rys.3) należy zauważyć, że *Candida albicans* (średni procent 9,3%) oraz *Streptococcus baumani* (średni procent 46,3%) charakteryzują się zbliżonymi wielkościami dla poszczególnych rodzajów powłok galwanicznych. Powodem tego może być brak powinowactwa tych bakterii do komponentów powierzchni metalicznej próbek.
