## **BAKTERIE JAKO JEDNO Z ZAGROŻEŃ AMBULANSÓW SANITARNYCH**

**Streszczenie:** Ambulans medyczny może stanowić źródło zakażenia groźnymi szczepami bakterii. Celem badań był dobór materiałów i powłok antykorozyjnych najbardziej odpowiednich dla zachowania aseptyczności wnętrza karetki pogotowia. Po pierwsze zidentyfikowano szczepy bakterii z wnętrza ambulansu oraz pojazdu sanitarnego typu melex. W drugim etapie posiano i inkubowano wybrane szczepy bakterii na wytypowanym materiale. Badania potwierdziły, że wyizolowane bakterie mogą stanowić zagrożenie dla pacjentów, a stopień ich adhezji zależy od rodzaju powierzchni.

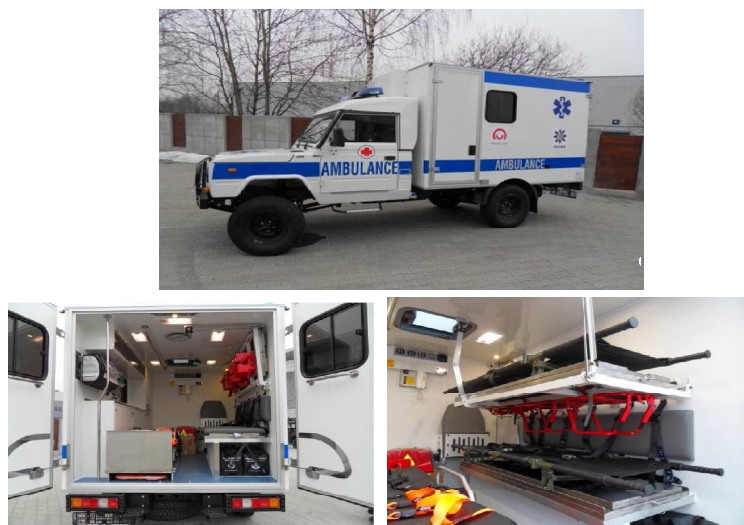
Rys.1. Ambulans sanitarny: a-wygląd zewnętrzny Honkera, b-zabudowa wnętrza, c-zabudowa wnętrza

Obiektem zainteresowania badawczego jest zabudowa wnętrza ambulansu: poszycie wewnętrzne ścian wykonane z blachy aluminiowej (A1 i PA11) oraz z tworzywa sztucznego (trzy aplikacje). Powierzchnia aluminium pokryta została powłoką lakierniczą standardową i antybakteryjną. Celem badań jest dobór materiałów i powłok antykorozyjnych najbardziej odpowiednich dla zachowania aseptyczności wnętrza karetki pogotowia typu HONKER

(rys. 1) użytkowanej w warunkach specjalnych (Azerbejdżan). Prace badawcze były prowadzone dwuetapowo. W pierwszym etapie identyfikowano szczepy bakterii obecne na poszyciu ambulansu sanitarnego i melexu. Drugi etap obejmował posiew i inkubację wybranych gatunków bakterii na przygotowanych do tego celu próbkach.

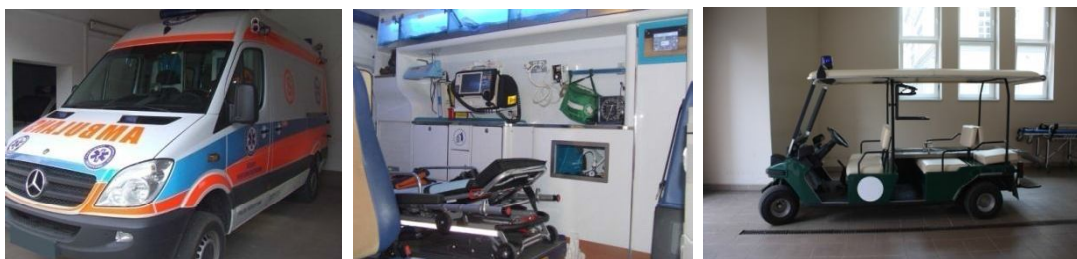
Rys.2. Od lewej: Karetka pogotowia z zewnątrz i wnętrze oraz pojazd sanitarny typu melex

Materiał badawczy zebrano z wnętrza pojazdów sanitarnych: ambulansu i melexu (rys. 2) będących w codziennej eksploatacji. Wymazy pobrano za pomocą wymazówek transportowych typu Amies z żelem agarowym po uprzednim zwilżeniu wacika solą fizjologiczną.
