**Maciej ROSZAK<sup>1</sup>, Dominika GRYGIER<sup>2</sup>**

<sup>1</sup>Studenckie Koło Naukowe Materiałoznawstwa im. doc. Rudolfa Haimanna, Politechnika Wrocławska

## **WADY TECHNOLOGICZNE MATERIAŁÓW PRZEZNACZONYCH DO PRODUKCJI INSTRUMENTARIUM CHIRURGICZNEGO**

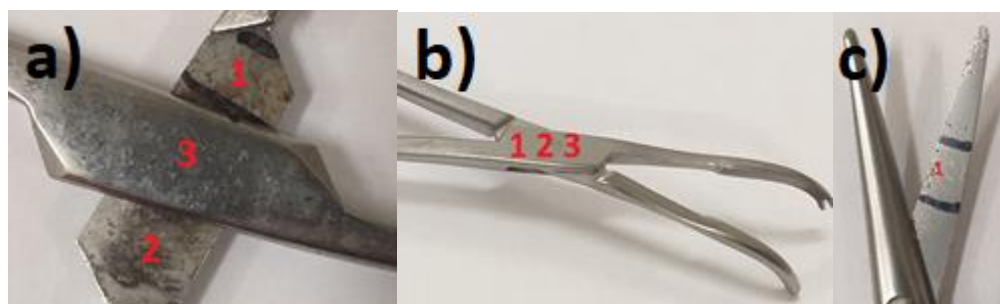
Rys.6 Obrazy przedstawiające miejsca pobrania próbek

Do badań mikroskopowych przygotowano siedem próbek z narzędzi uprzednio opisywanych. Trzy próbki wycięte były z okolicy złącza w imadle (Rys. 6a), kolejne trzy próbki wycięto z okolicy złącza w kleszczykach Kochera (Rys. 6b). Ostatnia próbka została pobrana z ostrza nożyczek w miejscu największej porowatości (Rys. 6c).
