Radosław WARTACZ, Arkadiusz SZAREK, Zakład Bioinżynierii i Obróbki Plastycznej, Politechnika Częstochowska, Częstochowa

ALTERNATYWNE ROZWIĄZANIA BARIER INFRASTRUKTURALNYCH W OBIEKTACH UŻYTECZNOŚCI PUBLICZNEJ

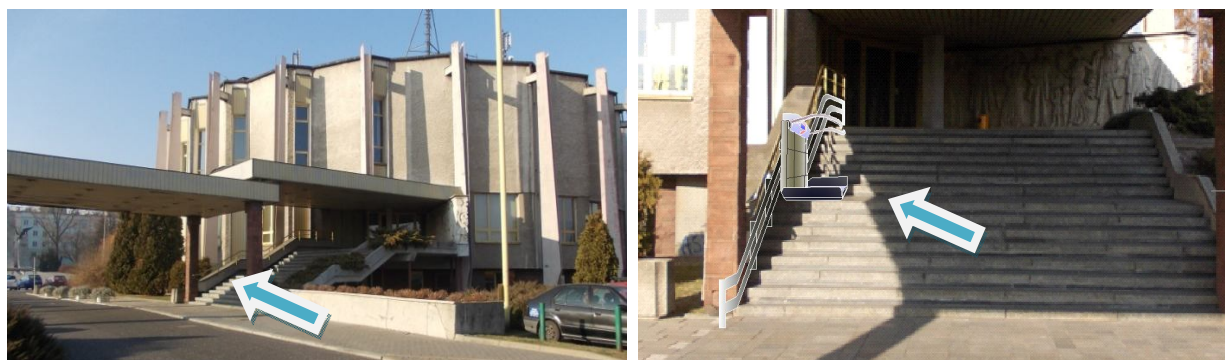
Siedziba Wydziału Kultury Promocji i Sportu, wraz z Urzędem Stanu Cywilnego mieszczące się przy ul. Focha 19/21 posiada tylko miejsce parkingowe dla osób niepełnosprawnych, natomiast nie umożliwia wejścia do wewnątrz. Budynek dysponuje trzema wejściami dookoła, lecz żadne z nich nie jest zaadoptowane dla osób niepełnosprawnych, ponieważ do każdego z nich prowadzą długie schody.

Rys.1. Budynek Kultury Promocji i Sportu oraz Urzędu Stanu Cywilnego oraz rozwiązanie bariery.

W budynku, w którym znajduje się Wydział Kultury Promocji i Sportu oraz Urząd Stanu Cywilnego konieczne jest zastosowanie alternatywnego rozwiązania dla schodów prowadzących do każdego z wejść. Najlepszą propozycją w tym przypadku byłoby zamontowanie platformy schodowej. To rozwiązanie nie wprowadza dużych modyfikacji i nie zmienia znacząco wyglądu obiektu. Z lewej strony szerokich schodów głównego wejścia jest wystarczająco dużo miejsca na zastosowanie tego rozwiązania. Dzięki prowadnicom, na których jest umieszczona platforma schodowa osoba poruszająca się na wózku inwalidzkim może dostać się na następną kondygnację. Cena z montażem oscyluje w granicach 65 000 zł. Innym możliwym rozwiązaniem byłoby zastosowanie windy zewnętrznej, jednak jest to mniej opłacalne ze względu na konieczność wykonania zbyt wielu prac modyfikacyjnych.

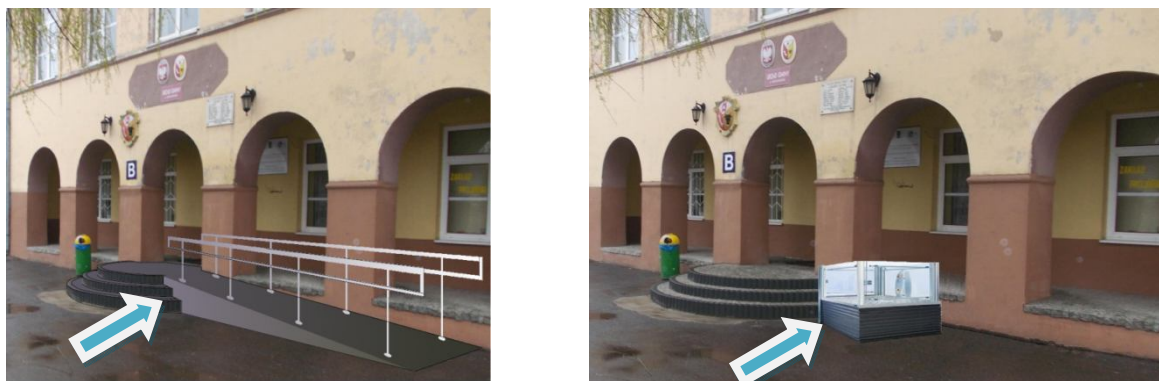
Przy budynku Urzędu Gminy Mykanów umiejscowionego przy ul. Samorządowej 1 w Mykanowie znajduje się parking dla osób niepełnosprawnych. Budynek składa się z dwóch części – A i B. Część A posiada dwie równie pochyłe, jedna z nich należy do ośrodka zdrowia, ale jest źle wykonana. Natomiast druga prowadzi do wejścia, które jest zamknięte w czasie urzędowania gminy. Z kolei dostęp do budynku części B jest uniemożliwiony ze względu na schody.

Rys.2. Budynek Urzędu Gminy Mykanów oraz rozwiązanie bariery

W obiekcie Urzędu Gminy Mykanów przede wszystkim należałoby przebudować równię pochyłą budynku A, która ma zbyt duży kąt nachylenia, nie posiada spoczników, oraz materiał, z którego wykonano podłoże powoduje, że jest zbyt śliskie, a na jej końcu znajduje się próg. Powyższe aspekty uniemożliwiają osobom poruszającym się na wózkach inwalidzkich korzystanie z tej pochylni w samodzielny i bezpieczny sposób. Następnie konieczne byłoby uruchomienie wejścia, do którego prowadzi druga, tym razem prawidłowo wykonana pochylnia, aby umożliwić osobom niepełnosprawnym wejście do obiektu A. W przypadku budynku B najlepiej również zastosować pochylnię. Pozwala na to wystarczająca ilość miejsca przed wejściem oraz mała różnica wysokości, dzięki czemu zamontowana równia pochyła nie zajmie zbyt dużo miejsca. Dodatkowym atutem jest nieduży nakład pieniężny (12 000-16 000 zł) i prostota w wykonaniu. Zaproponowana na drugim rysunku platforma pionowa spania założone cele, umożliwiając dostęp do budynku osobom niepełnosprawnym. Niestety koszt tej platformy jest rzędu 55 000 zł, dlatego ze względów ekonomicznych należałoby wybrać pierwsze rozwiązanie.

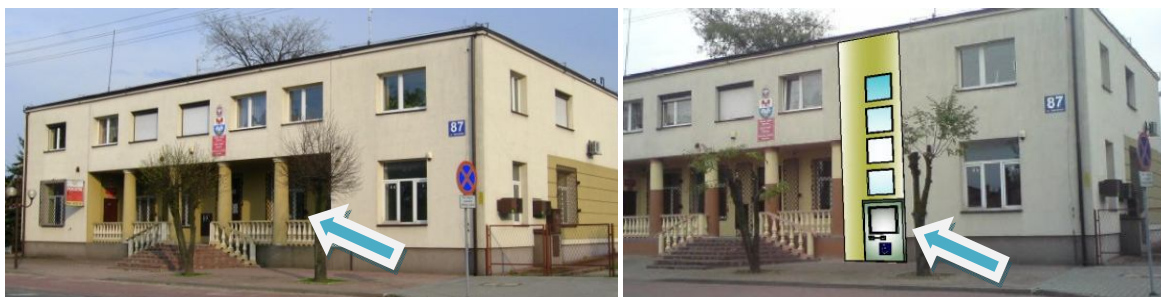
Urząd Gminy Rędziny mieszczący się przy ul. Wolności 87 w Rędzinach, jako jedyny ze wszystkich obiektów poddanych obserwacji nie posiada nawet jednego miejsca parkingowego dla osób niepełnosprawnych. Do wejścia prowadzą schody, wewnątrz brakuje windy, a schody na następną kondygnację są tak wąskie, że dwie osoby mają problemy z wyminięciem się na przejściu. Jedynym elementem służącym osobom niepełnosprawnym jest dzwonek umieszczony na przedniej elewacji, lecz jest słabo oznakowany i służy wyłącznie pocztie znajdującej się w tym budynku.

Rys.3. Budynek Urzędu Gminy Rędziny wraz z rozwiązaniem bariery

Największe udogodnienia powinny być wprowadzone w budynku Urzędu Gminy Rędziny, ponieważ nie jest on w ogóle przystosowany dla osób z dysfunkcjami ruchowymi. Ze względu na to, że budynek posiada piętro, na którym znajduje się m.in. gabinet urzędującego wójta, kasa najlepiej zastosować windę zewnętrzną. Niemożliwe jest zamontowanie windy wewnątrz budynku (nie pozwala na to mała przestrzeń obiektu oraz brak miejsca na szyb windy), więc najlepszą alternatywą jest winda zewnętrzna, dzięki której możliwy jest bezpośredni dostęp do pomieszczeń znajdujących się zarówno na parterze, jak i na pierwszym piętrze. Jest to najlepsze rozwiązanie dla tego typu obiektów, ponieważ inne rozwiązania należałoby łączyć ze sobą (np. pochylnię i punkt obsługi osób niepełnosprawnych zlokalizowany na parterze), aby obiekt był w pełni funkcjonalny. Koszt takiego rozwiązania uzależniony jest od producenta, rodzaju windy, lecz szacuje się na 60 000 zł.
